洽堪溪往安萊溪高繞獵路東段路線標定報告書

V0.1 20130402 by 蔡日興

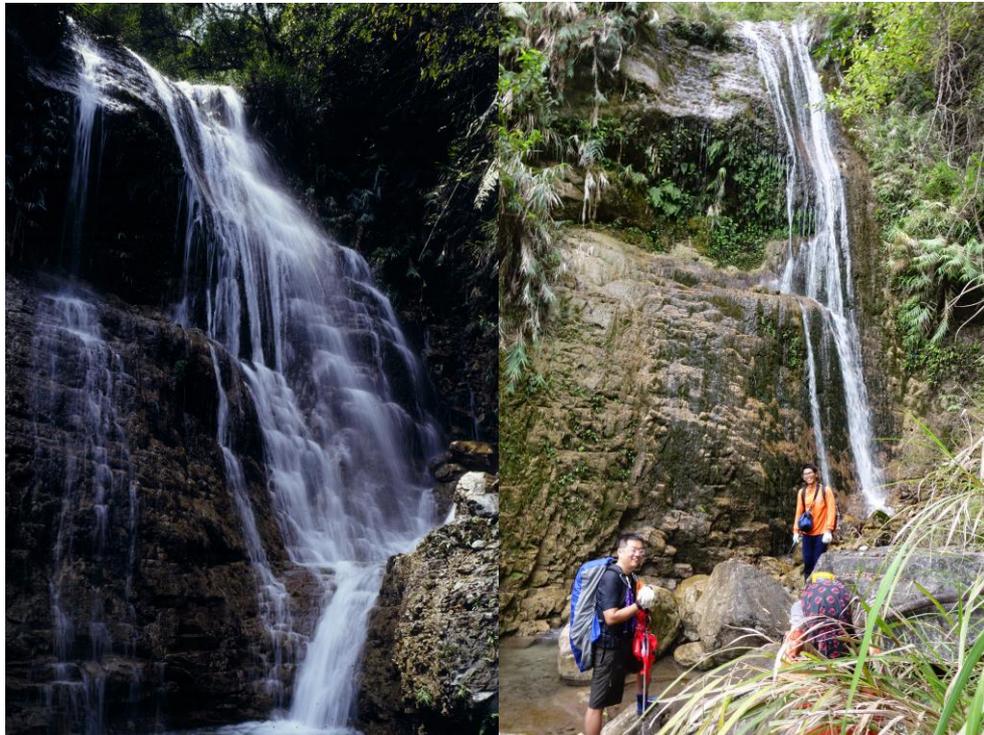
小支流瀑布

這個瀑布的集水面積不大，但我從沒看到它乾掉過。經過了二十年，形狀也還可辨認。

所以它應該可以當作一個重要的天然里程碑。因為二子溫泉到這段的洽堪溪主流在這二十年內下切約 10 公尺，這個瀑布從主流河床已經看不到。附上 1993 年 3 月所攝的照片，和此次 2013 年 3 月所攝的照片，石頭被水磨平滑了，但大致樣子還在。若第一河階部分地形有所改變，這個瀑布應該可做為一個天然大路標，只需設法從主流溪床溯此支流小小一段，就可接上原路線。

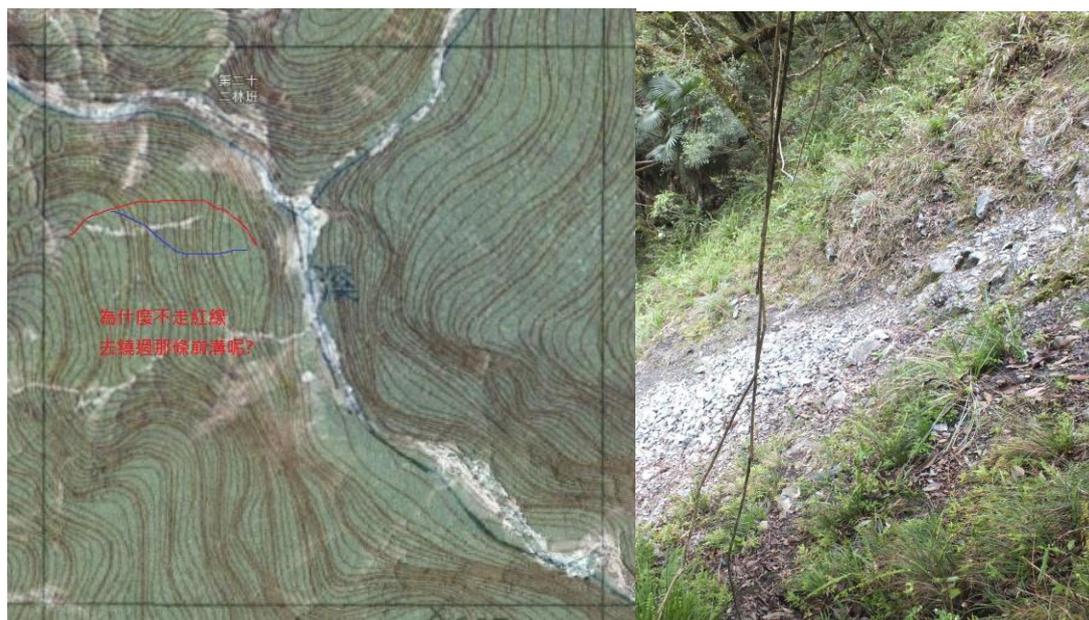
過崩溝

這條溝在衛星地圖上可以看到，但等高線地圖上沒有。它確實只是很淺的一個溝，等高線地圖沒畫出來是可接受的，但它卻頗危險。我的印象中獵路並沒有通過這種地形，而且我認為若當年有過這種地形，我們的原始紀錄應該會記載。這個崩溝要找對高度過，要選擇有大塊硬石露頭突出的地方，不然一踏就會掉下一堆落石，而且隊員也會危險。這種地形變化會很快，我們的資訊只能供參考。目前標定這個高度去橫渡是現下比較好的選擇。這個高度的特色是溝兩邊都長了 1~2 顆蒲葵樹，這種植物在山上好像沒有那麼常見。

衛星地圖顯示之溝的位置和我們的 GPS 讀數有約 20m 的誤差，而且溝的走向也和 GPS 不一致，GPS 的資訊判斷起來應該要比較偏東北-西南一點，而不是那麼正的東西向。因為這塊區域 NASA 的原圖解析度比較差，Google 可能做了蠻多後製，我選擇相信 GPS 的讀數。

從衛星地圖上看起來，是有機會在河階上多走一段，以避開此崩溝，我不知道這段我們是不是受干擾追錯了路？這部分就留給後人嘗試。如果證實舊獵路根本沒有經過這條崩溝的話，要麻煩後人再把它修正回來，雖然我們的標記算蠻難移的。

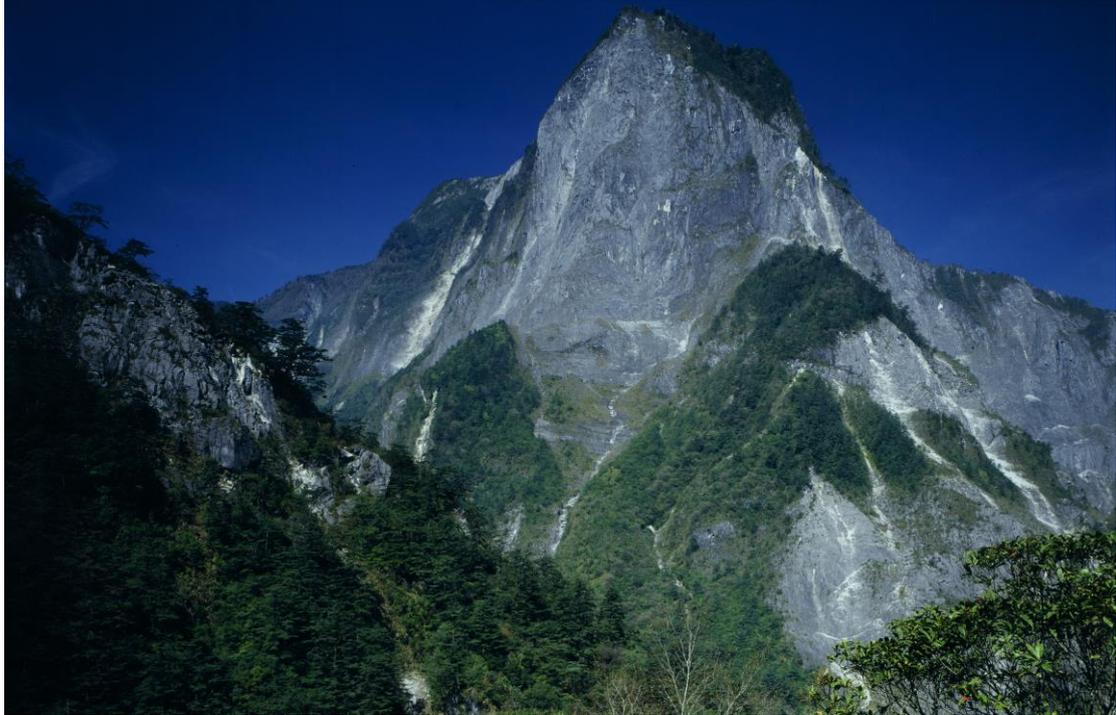
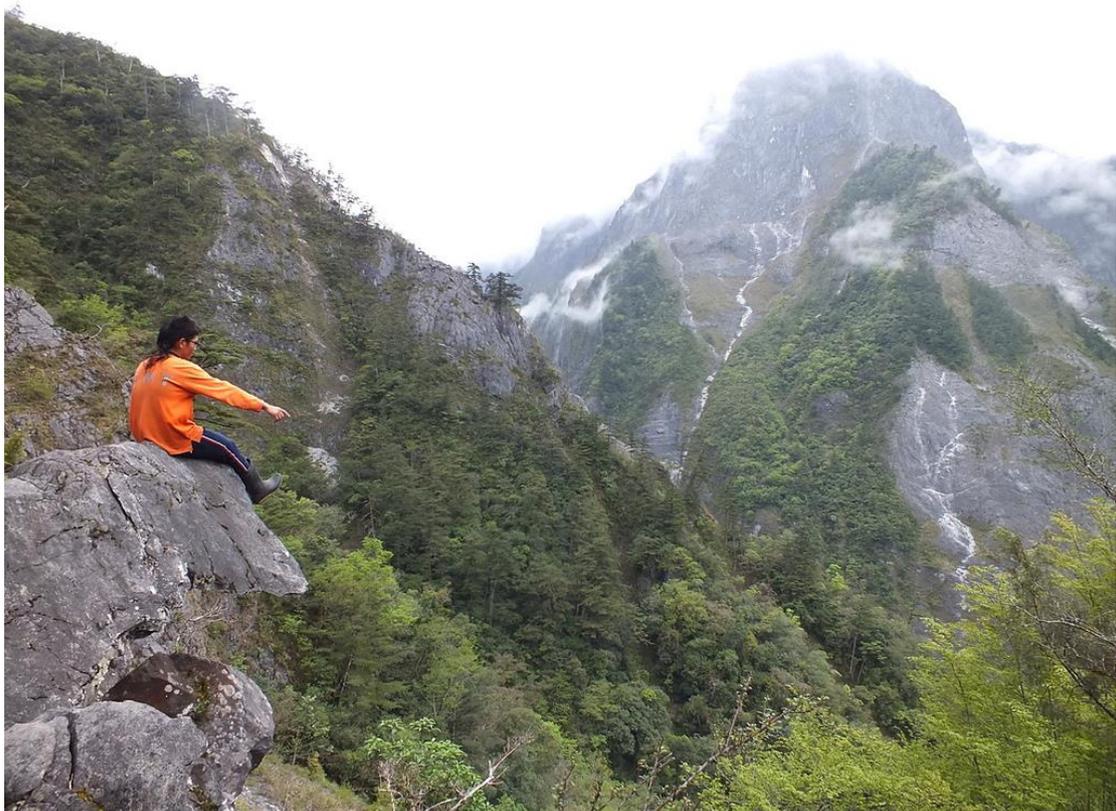
高繞路最高點 (針山觀景點)

我 1993 年只有拍風景, 沒有拍腳邊的情況.

問題是在現在多了兩塊石頭可當前景, 如果當年有這個, 我應該會有類似的人像照才對, 所以這應該是新崩產生的.

右邊角落那幾棵樹是還在，但正下方崩掉一塊，畫面左邊那條稜線也少了很多樹，可能有新的觀針山位置要誕生了。阿佑他們攀岩前運補用的針山尾稜，現在也少了一大片樹林。

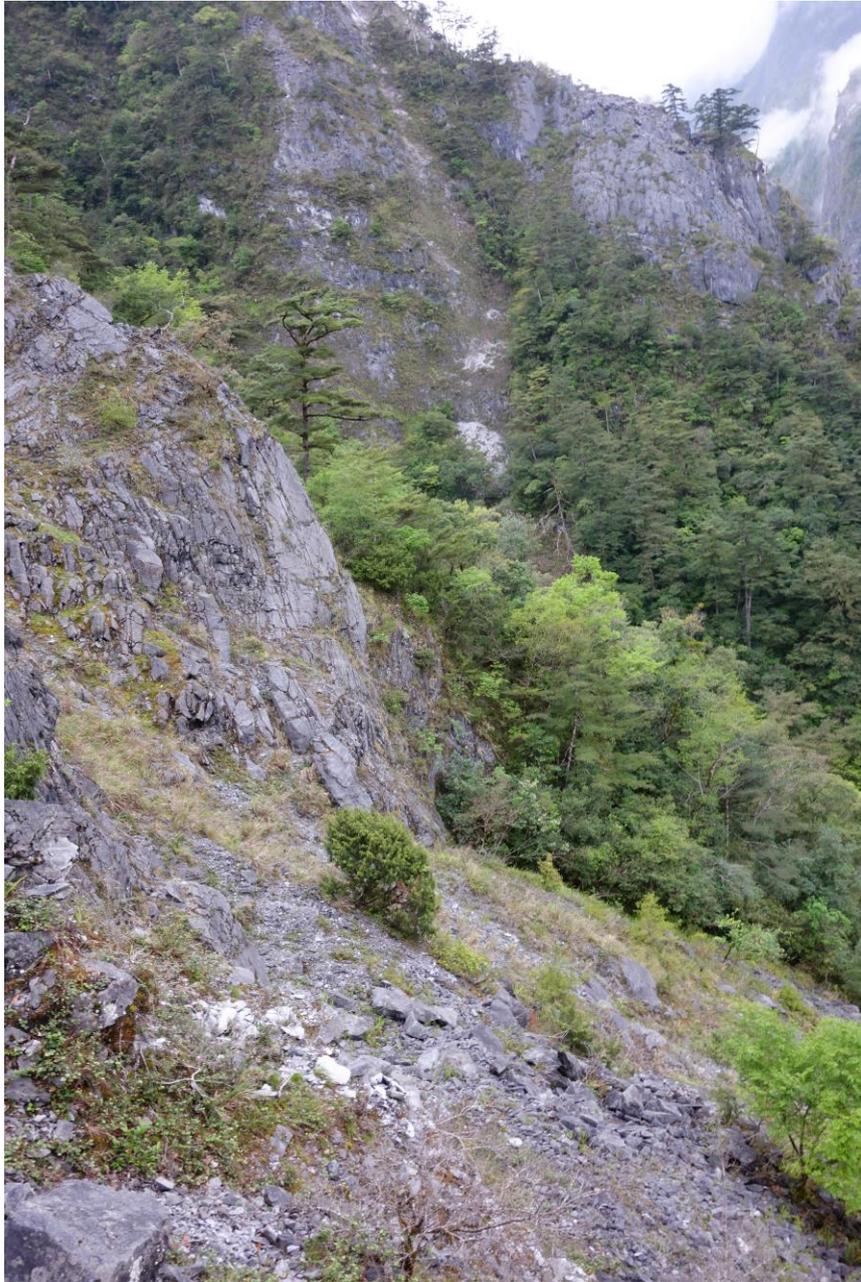
下方的地形看起來也有點棘手，但小楊大哥他們有走過去，應該是會解決的。不過小楊大哥說再後面有一塊新崩地有問題，不知後人能否找到方式打通重裝可走的路線。看來以後要進安萊溪，也可能是走水路稍快，但可能要組繩隊拋雞爪釘。
